ASFALTMASSOR INNEHÅLLANDE STENKOLSTJÄRA

En betraktelse ur ett

NCC

perspektiv

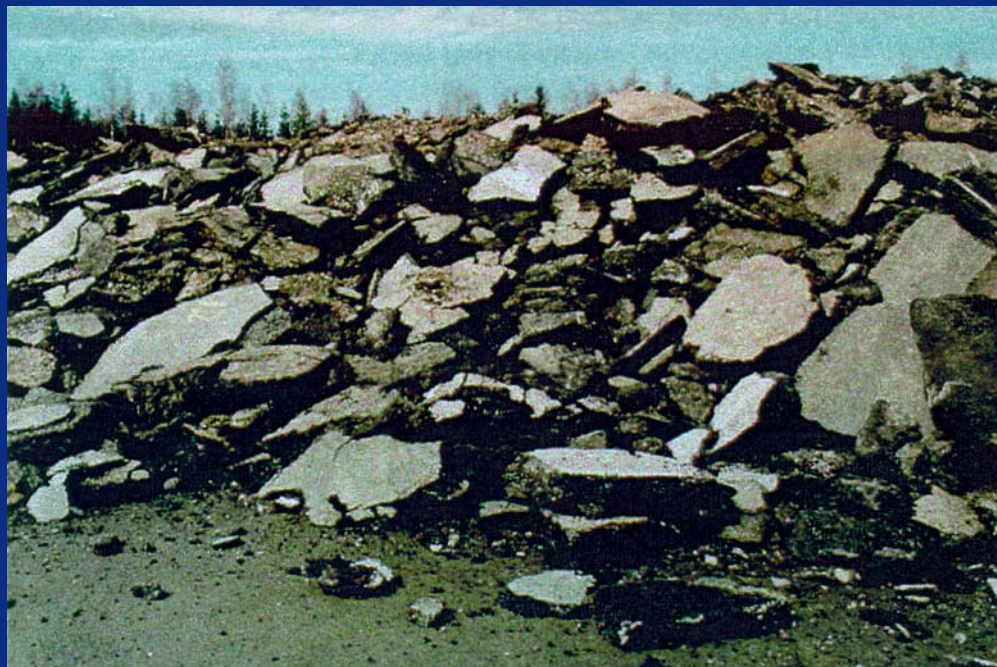
IDENTIFIERING

Lukt

UV-lampa

Varmluftpistol

Kärnborring

Laboratorieanalys

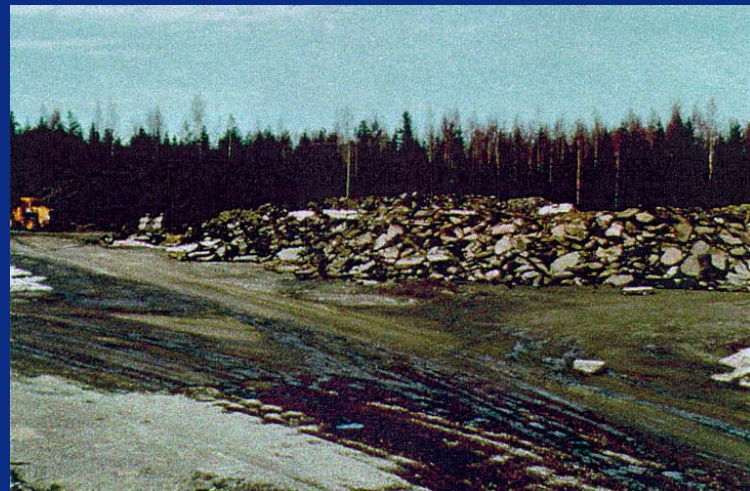
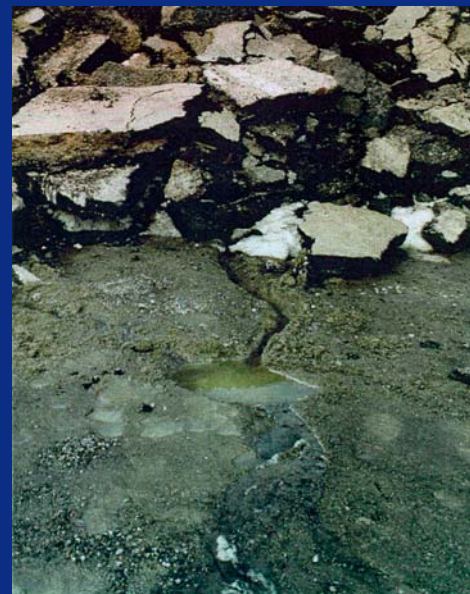
MELLANLAGER

Upplag på lämpliga områden

Miljömässig bedömning

Lämpligt upplagssätt

Omhändertagande av lakvatten
