Gummi-asfalt

Asfaltbeläggning med gummimodifierat bitumen

Treårigt utvecklingsprojekt 2007-2009

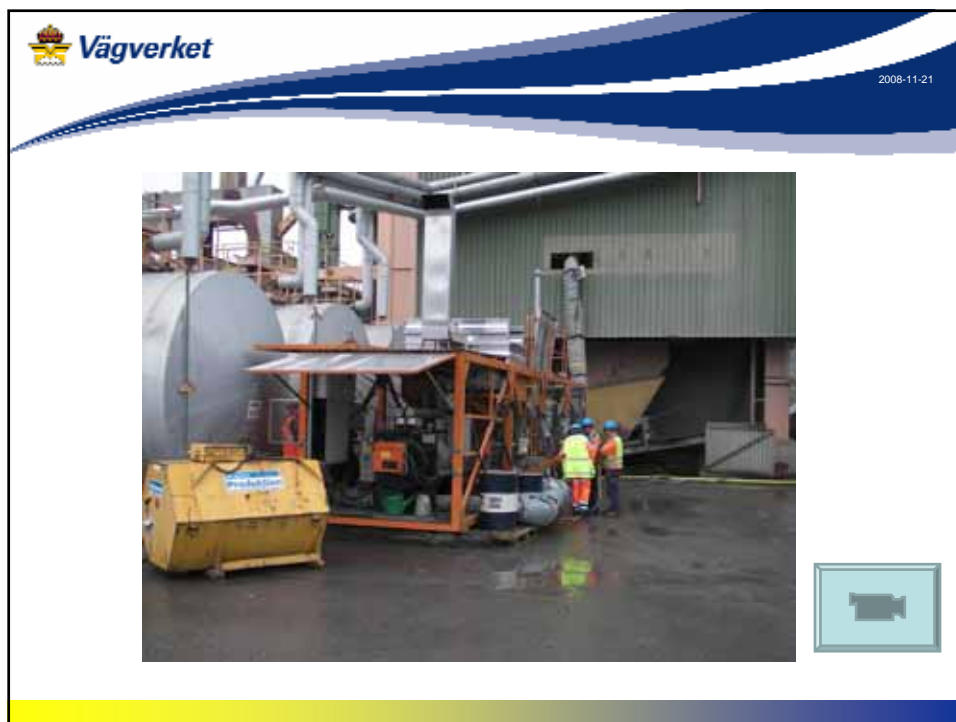
**Ökad bindemedelsmängd
– ökar hållfastheten**

**Elastiskt bindemedel –
motverkar sprickbildning**

Bild 5: Prestanda: Gummipartiklarna gör att vi kan få en högre bindemedelshalt och därmed tjockare hinna runt stenpartiklarna vilket förhindrar stensläpp och förbättrar hållfastheten samt att gummipartiklarna gör bindemedlet mellan stenen elastiskt. Det gör att beläggningen får goda egenskaper mot sprickbildning. Gummitoxider motverkar dessutom åldring av bindemedlet vilket förlänger livslängden på beläggningen..
